УРОКИ, ИЗВЛЕЧЁННЫЕ ИЗ НЕСЧАСТНОГО СЛУЧАЯ

Наименование организации	ООО «Созидание»	
Место несчастного случая	КТП-440, расположенное по адресу: Московская область, г. Королёв, мкр. Болшево, ул. Книжная, в районе дома 13/3.	
Вид происшествия	Несчастный случай на производстве со смертельным исходом

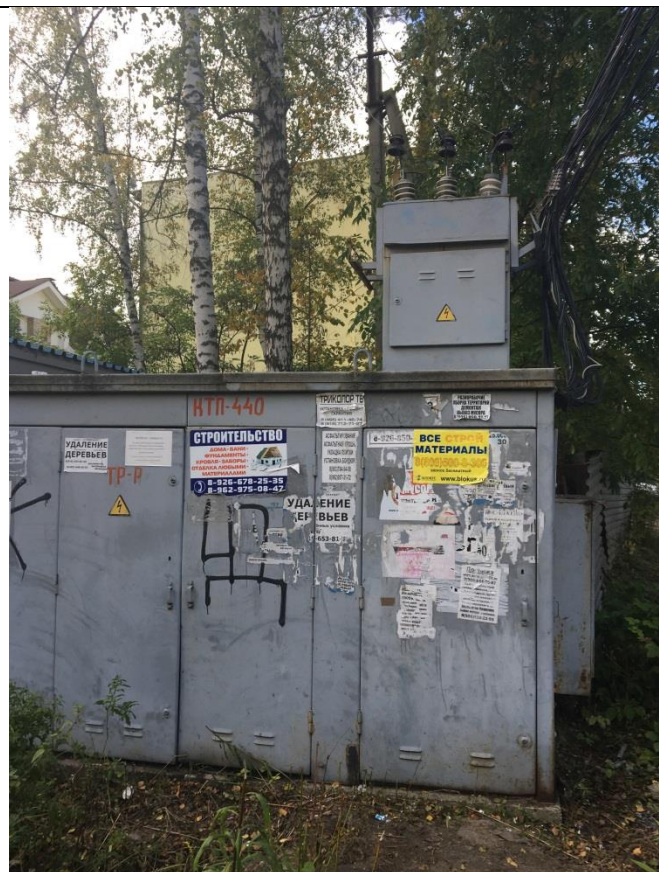
1. Краткое описание несчастного случая 1.1 Характеристика места, где произошел несчастный случай: Местом происшествия является комплектная трансформаторная подстанция (далее-КТП-440). КТП-440 находится на балансе АО «МСК Энерго». КТП-440 является типовой трансформаторной подстанцией заводского изготовления, принимающая электроэнергию напряжением 10 кВ и преобразующая её до 0,4 кВ. Воздушный ввод в КТП-440 от ВЛ-10 кВ осуществляется через 3 проходных изолятора, расположенных на верхней части подстанции. При этом в месте присоединения изолированного провода к изоляторам имеется небольшой участок неизолированной токоведущей части контактного присоединения. Два из трёх проходных изоляторов частично разрушены вследствие действия электрической дуги. Расстояние от низшей точки воздушного ввода до поверхности земли составляет 3800 мм. Ограждение КТП-440 отсутствует. 1.2 Обстоятельства несчастного случая: Для ремонта строительной части трансформаторных подстанций, их владельцем АО «МСК Энерго» был заключён договор подряда с ООО «МСУ-2». Подрядчик ООО «МСУ-2» заключил договор подряда с подрядной организацией ООО «Созидание» на выполнение работ по ремонту строительной части объектов по указанному в договоре перечню. Двое маляров ООО «Созидание» в конце августа 2017 года получили от прораба ООО «Созидание» полный список объектов с указанием адресов их местонахождения для выполнения покрасочных работ наружной части этих сооружений. Выдача малярам списка объектов, подлежащих покраске по договору с АО «МСК Энерго», произведена без письменного оформления под роспись. Маляры прошли обучение по охране труда, вводный инструктаж, первичный инструктаж и стажировку на рабочем месте, инструктаж по электробезопасности на 1-ю квалификационную группу. Прораб в устной форме объяснил малярам, что они будут работать на опасных объектах и довёл до них правила техники безопасности и последовательность выполнения работ, а именно, что по прибытию к подстанции, они должны сообщить ему номер подстанции и её адрес. Он в свою очередь должен сообщить по телефону в АО «МСК Энерго» данную информацию для производства необходимых отключений. 11.09.2017 маляры получили на складе расходные материалы и прибыли для покраски КТП-440 по адресу: г. Королёв, мкр. Болшево, ул. Книжная в районе д. 13/3. Не позвонив прорабу, они самостоятельно приступили к покраске КТП-440, где один из маляров должен был покрасить только нижнюю

часть сооружения. Однако он поднялся на верхнюю часть подстанции, приблизился на недопустимое расстояние к токоведущим частям, находящимся под напряжением, и был смертельно поражён электрическим током

2. Причины несчастного случая

2.1 Неудовлетворительная организация производства работ, выразившаяся в том, что:

- с субподрядной организацией ООО «Созидание» не согласовано проведение работ в действующих электроустановках с владельцем электрических сетей, и как следствие, от источника энергоснабжения не отключён объект КТП-440;
- не оформлен допуск бригады к выполнению работ в электроустановках;
- не выдано разрешение на подготовку рабочего места и допуск к работе;
- отсутствовал надзор во время работы;
- не оформлены перерывы в работе;
- не проведены необходимые отключения, и не проверено отсутствие напряжения на токоведущих частях;
- не установлено заземление, не вывешены соответствующие плакаты;

2.2 Неудовлетворительное состояние зданий и сооружений (отсутствие ограждения КТП-440);

Дата происшествия	11.09.2017	3. Мероприятия по устранению причин несчастного случая 3.1 Изучение и доведение до работников обстоятельств и причин несчастного случая; 3.2 Проведение с работниками внепланового инструктажа по охране труда; 3.3 Направить на внеочередную аттестацию в Центральную аттестационную комиссию Ростехнадзора главного инженера ООО «Созидание»; 3.4 Направить на внеочередную проверку знаний норм и правил в электроустановках в территориальную комиссию Центрального управления Ростехнадзора главного инженера ООО «МСУ-2», главного инженера АО «МСК Энерго»; 3.5 Работникам, выполняющим работы в электроустановках, пройти обучение и проверку знаний норм и правил в электроустановках на соответствующую группу по электробезопасности. 4. Административные меры, принятые руководителем предприятия Издание приказа о результатах расследования причин несчастного случая, принятии мер по их устранению, недопущению нарушений требований охраны труда в дальнейшей деятельности и наказания виновных. 5. Фото места происшествия
