УРОКИ, ИЗВЛЕЧЁННЫЕ ИЗ НЕСЧАСТНОГО СЛУЧАЯ

Наименование организации:	Обособленное подразделение АО «Чукотэнерго» Анадырская ТЭЦ (далее – АТЭЦ)	
Место несчастного случая:	ГРУ-6 кВ	
Вид происшествия:	Воздействие электрического тока и электрической дуги	
<p>1. Краткое описание несчастного случая.</p> <p>22.03.2018 контролирующее лицо и производитель переключений, сделав запись в оперативном журнале, с разрешения начальника смены станции (далее – НСС) приступили к переключениям по Типовому бланку переключений «Вывод в ремонт секции 6 кВ 1 СП ГРУ-6 кВ». Исходная схема соответствовала текущему положению коммутационных аппаратов, была указана перед производством переключений.</p> <p>Являясь в соответствии с нарядом-допуском «Ревизия секции 1 СП» допускающим, он произвёл первичный допуск к работам. В объёме допуска указал производителю работ и членам бригады границы рабочего места, места включения заземляющих ножей, отсутствие напряжения на токоведущих частях, где должна проводиться работа, места, где присутствует напряжение: в яч. № 5 секции 1 СП, на соседней секции 2 СП, на двери камеры Реактора потребителей № 1 и повесил запрещающие и предупреждающие плакаты «Стоять напряжение!», «Заземл

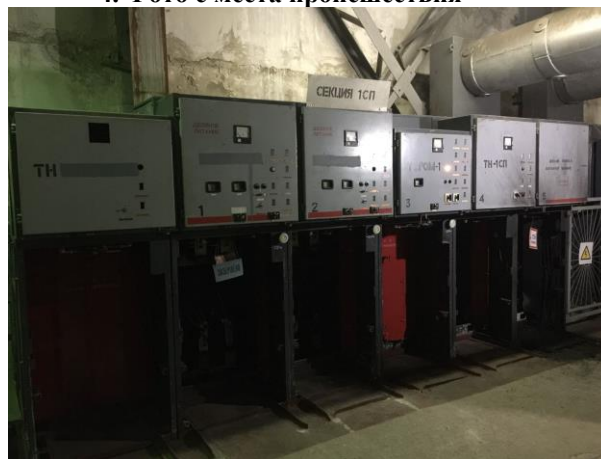
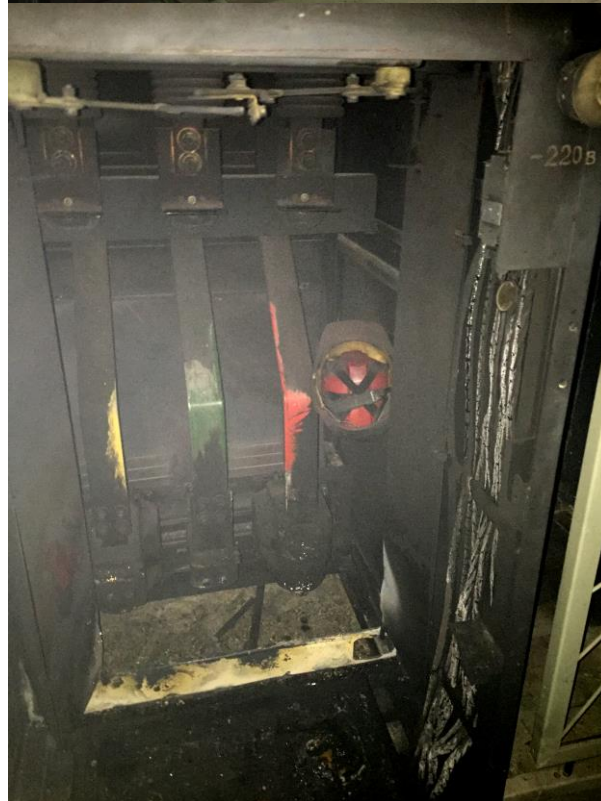
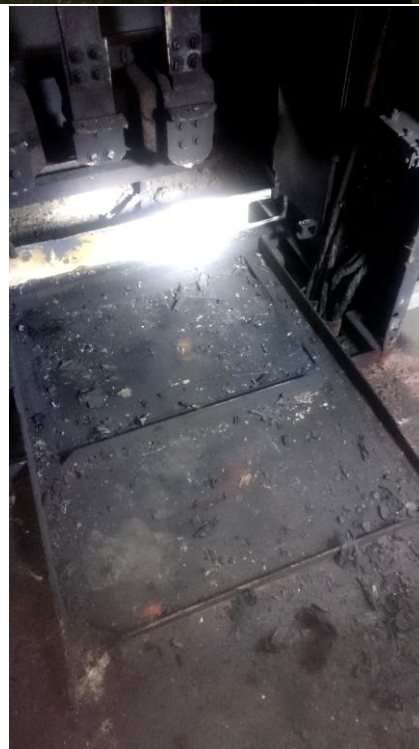
4. Фото с места происшествия

В результате попадания постороннего предмета (ветоши) между токоведущими вводными шинами (нижними втычными контактами в ячейке выключателя) произошло перекрытие изоляционного воздушного промежутка между фазами.

Это привело к возникновению двухфазного короткого замыкания с переходом в трёхфазное, сопровождающегося горением электрической дуги, которое повлекло получение контролирующим лицом термических ожогов.

Производитель переключений, услышав резкий хлопок и, обернувшись, увидел яркую вспышку и огонь в ячейке № 5 секции 1 СП и обгоревшего коллегу, сидящего на коленях на полу и облокотившегося на токоведущие части ячейки № 5 секции 1 СП (вводные шины). Производитель переключений оттащил пострадавшего оперативной штангой за поясной ремень. Контролирующее лицо находился в сознании. Производитель переключений сообщил о случившемся начальнику смены станции. Затем прибыла бригада скорой помощи и после оказания первой медицинской помощи, пострадавшего госпитализировали в ГБУЗ «Чукотская окружная больница» г. Анадырь (далее – больница). 10.04.2018, находясь в реанимационном отделении больницы, пострадавший скончался.
