УРОКИ, ИЗВЛЕЧЁННЫЕ ИЗ НЕСЧАСТНОГО СЛУЧАЯ

Дата происшествия:	29.09.2018	<p style="text-align: center;">3. Мероприятия по устранению причин несчастного случая</p> <p>3.1 Причастным к несчастному случаю работникам проведён внеплановый инструктаж по обстоятельствам и причинам группового несчастного случая.</p> <p>3.2 Переработаны производственные инструкции по работе в тёмное время суток с применением световой башни. В инструкции внесены меры безопасности при эксплуатации световой башни.</p> <p>3.3 Проведены противоаварийные тренировки с оперативно-диспетчерским персоналом Абдулинской дистанции электроснабжения и персоналом тяговых подстанций Абдулинской дистанции электроснабжения в части вывода секции шин ОРУ-110 кВ через запасной и обходной выключатели.</p> <p>3.4 Издан приказ по дистанции электроснабжения запрещающий использование световых башен без проекта производства работ и порядка её применения на ОРУ-110 кВ, 35 кВ, 10 кВ тяговых подстанций.</p> <p>3.5 Причастным к несчастному случаю работникам Абдулинской дистанции электроснабжения проведено техническое обучение о порядке использования световых башен.</p> <p>3.6 Проведена внеплановая специальная оценка условий труда на рабочи

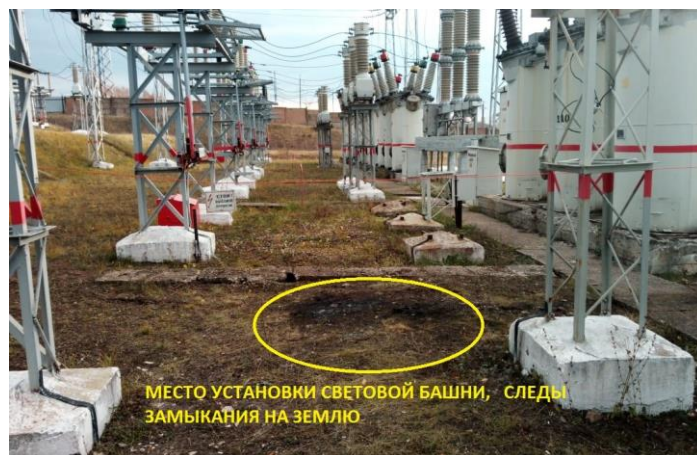
4. Фотография места происшествия

МЕСТО УСТАНОВКИ СВЕТОВОЙ БАШНИ, СЛЕДЫ ЗАМЫКАНИЯ НА ЗЕМЛЮ
