УРОКИ, ИЗВЛЕЧЁННЫЕ ИЗ НЕСЧАСТНОГО СЛУЧАЯ

Наименование организации:	АО «Югорская территориальная энергетическая компания – Ханты-Мансийский район» (далее – АО «ЮТЭК-ХМР»)	
Место несчастного случая:	Комплектная двухтрансформаторная подстанция наружной установки 2КТПН 10/0,4 кВ № 18-5006, распределительное устройство высокого напряжения 10 кВ № 2, камера выключателя нагрузки 10 кВ ВНА-10, Тюменская область, ХМАО-Югра, пос. Луговской	
Вид происшествия:	Поражение электрическим током	
<p style="text-align: center;">1. Краткое описание несчастного случая</p> <p>При организации работ по текущему ремонту комплектной двухтрансформаторной подстанции наружной установки 2КТПН 10/0,4 кВ № 18-5006 выдающий наряд-допуск, совмещающий дополнительные обязанности ответственного руководителя работ и допускающего, не в полной мере определил возможность безопасного выполнения работ, не предусмотрел и не принял мер безопасности, достаточных для безопасного проведения работ, не принял исчерпывающих мер, препятствующих доступу работников к частям электроустановки, оставшимся под напряжением. Производитель работ не обеспечил безопасное проведение работы и соблюдение правил им самим и членами бригады, не обе

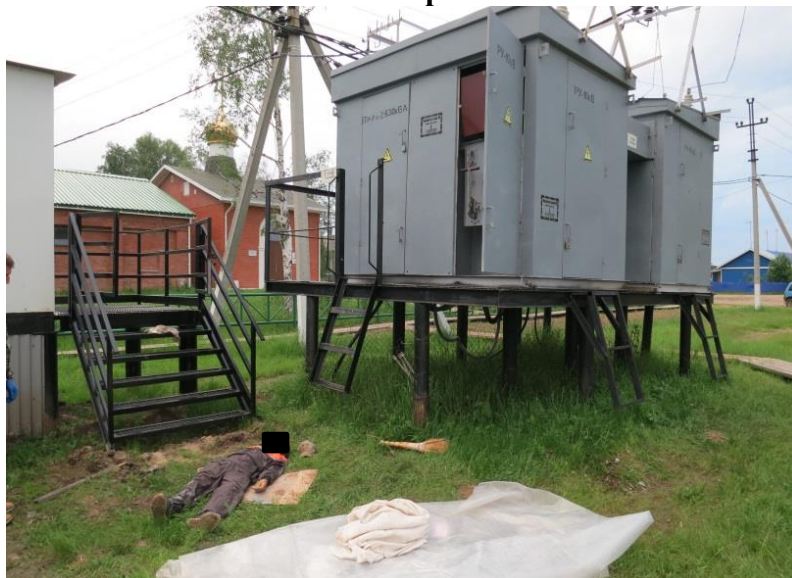
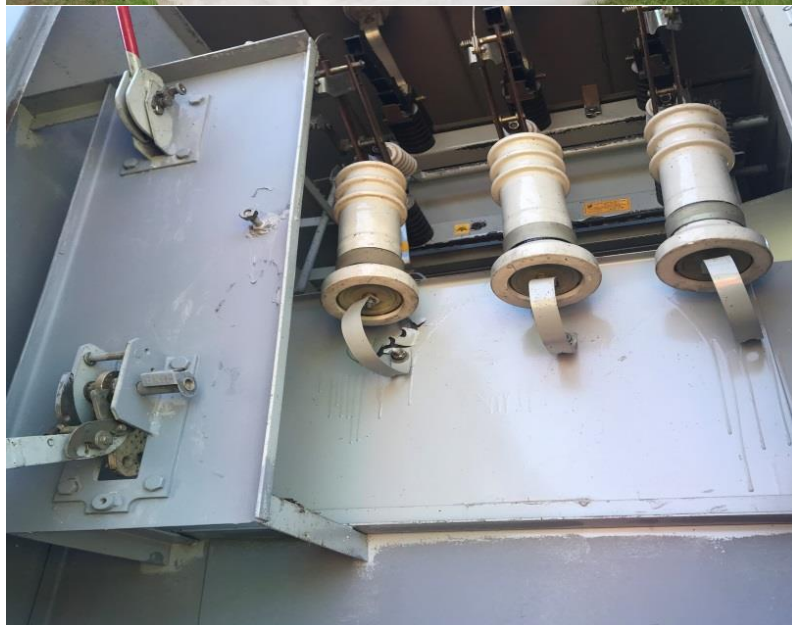
5. Фото места происшествия

работ по окраске наружных стен блока-модуля и внутренних поверхностей наружных дверей камеры выключателя нагрузки 10 кВ ВНА-10 2КТПН 10/0,4 кВ № 18-5006 расширил рабочее место и объём задания, приблизился на недопустимое расстояние к токоведущим частям электроустановки, находящимся под напряжением, в результате чего получил электротравму, не совместимую с жизнью.

Дата происшествия:	28.06.2018	<p style="text-align: center;">3. Мероприятия по устранению причин несчастного случая</p> <p>3.1 Обстоятельства и причины данного несчастного случая доведены до персонала всех подразделений АО «ЮТЭК-ХМР».</p> <p>3.2 Проведён внеплановый инструктаж электротехническому персоналу АО «ЮТЭК-ХМР» согласно инструкции по охране труда по основной профессии, по охране труда при выполнении работ в электроустановках.</p> <p>3.3 Проведена техническая учёба всему электротехническому персоналу АО «ЮТЭК-ХМР» по соблюдению мер безопасности при выполнении работ в электроустановках.</p> <p>3.4 Проведена техническая учёба административно-техническому персоналу АО «ЮТЭК-ХМР» по заполнению наряда-допуска для работы в электроустановках согласно Приложению 7 ПОТЭЭ.</p> <p>3.5 На внеочередную проверку знаний норм и правил работы в электроустановках в территориальную комиссию Северо-Уральского управления Ростехнадзора направлен председатель, заместитель председателя и члены комиссии по проверке знаний АО «ЮТЭК-ХМР».</p> <p>3.6 На внеочередную аттестацию в Центральную аттестационную комиссию Ростехнадзора направлен главный инженер АО «ЮТЭК - ХМР».</p> <p>3.7 Проведена внеочередная проверка знаний электротехническому персоналу АО «ЮТЭК – ХМР» по разделам I., II., III., IV., V., VI., IX., X., XI., XVI., XVII., XIX., XX., XXX ПОТЭЭ.</p> <p>3.8 Обеспечено выполнение работ по обслуживанию трансформаторных подстанций по технологическим картам или программам производства работ.</p> <p>3.9 Техническое состояние 2 КТПН 10/0,4 кВ № 18-5006 приведено в соответствие требованиям правил эксплуатации, устройства, правил безопасности и других нормативно-технических документов.</p> <p>3.10 Обеспечена организация работы с электротехническим персоналом в соответствии обязательными формами работы с различными категориями работников, организация систематической работы с электротехническим персоналом, направленной на повышение его квалификации, уровня знаний правил и инструкций по охране труда, изучение передового опыта и безопасных приёмов обслуживания электроустановок, предупреждения аварийности и травматизма.</p> <p>3.11 Исключено совмещение дополнительных обязанностей не предусмотренных требованиями ПОТЭЭ при выполнении работ в электроустановках работникам, ответственным за безопасное ведение работ.</p>
