## УРОКИ, ИЗВЛЕЧЁННЫЕ ИЗ НЕСЧАСТНОГО СЛУЧАЯ

<b>Наименование организации:</b>	Внутриструктурное подразделение рудника «Заполярный» Заполярного филиала (далее – ЗФ) ПАО «ГМК «Норильский никель» карьер «Медвежий ручей»	
<b>Место несчастного случая:</b>	Комплектное распределительное устройство наружной установки (далее – КРУН № 5)	
<b>Вид происшествия</b>	Поражение электрическим током	
<p><b>1. Краткое описание несчастного случая</b></p> <p>13 декабря 2017 г. в 07:41 электромонтёр участка энергоснабжения рудника «Заполярный» (далее – УЭС) и энергетик УЭС прошли обязательный медицинский осмотр и направились в диспетчерскую здания электроремонтного цеха УЭС. Начальник УЭС выдал энергетика УЭС и электромонтёра УЭС наряд на демонтаж КРУН № 5 (КРУН № 5 предназначено для подключения и управления высоковольтным асинхронным двигателем насосных установок водоотлива; представляет собой металлоконструкцию, внутри которой располагаются 2 камеры типа КСО-299М, состоящие из высоковольтных и низковольтных отсеков). Для выполнения указанных работ был оформлен и выдан наряд-допуск на производство работ. Связь с энергетиком УЭС поддерживалась по сотовому телефону. В 09:40 энергетик УЭС и электромонтёр

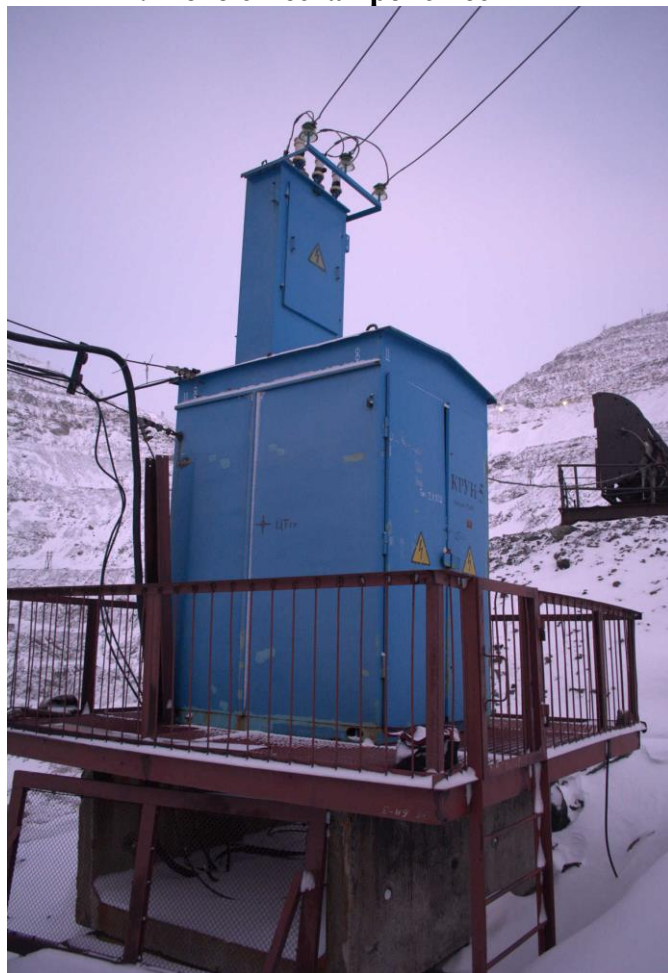
#### 4. Фото с места происшествия

вытянул силовой кабель 6кВ и один контрольный кабель, второй контрольный кабель не пошёл. Энергетик УЭС начал смотреть, где мог застрять кабель и снял защитную панель отсека сборных шин разъединителя. Затем энергетик УЭС проследил, как идёт контрольный кабель в верхний шкаф управления, потянулся левой рукой в левый угол шинного отсека. В этот момент его затрясло, и он упал, встал, сделал шаг и опять упал. Электромонтёр УЭС позвонил начальнику УЭС (примерно в 10:30), ожидавшему в этот момент машину в диспетчерской рудника, и сообщил, что энергетика УЭС ударило током и необходимо вызвать скорую помощь. После этого электромонтёр УЭС спустил энергетика УЭС с КРУН № 5, протащил около 10-15 метров, потом вместе с водителем погрузил пострадавшего в машину. Пострадавшего энергетика УЭС привезли на контрольно-пропускной пункт карьера, туда же подъехал начальник УЭС вместе с фельдшером. В это время подъехала скорая помощь, работники которой в течение 30 минут проводили реанимационные мероприятия, после чего констатировали смерть энергетика УЭС.

<b>Дата происшествия:</b>	13.12.2017	<p style="text-align: center;"><b>2. Причины несчастного случая</b></p> <p><b>2.1</b> Нарушение работниками производственной дисциплины, выразившееся в невыполнении технических мероприятий по обеспечению безопасного производства работ, предусмотренных нарядом-допуском для работы в электроустановках, чем нарушены:</p> <ul style="list-style-type: none"> <li>- пп. 5.8, 5.9, 5.11 Правил по охране труда при эксплуатации электроустановок, утверждённых приказом Минтруда России от 24 июля 2013 г. № 328н, зарегистрированным Минюстом России 12 декабря 2013 г. рег. № 30593;</li> <li>- п. 996 Федеральных норм и правил в области промышленной безопасности «Правила безопасности при ведении горных работ и переработке твёрдых полезных ископаемых» утверждённых приказом федеральной службы по экологическому, технологическому и атомному надзору от 11 декабря 2013 г. № 599, зарегистрированном в Минюсте России 2 июля 2014 г. рег. № 32935 (далее – Правила).</li> </ul> <p><b>2.2</b> Необеспечение надлежащего производственного контроля, что является нарушением:</p> <ul style="list-style-type: none"> <li>- ч. 1, 2 ст. 9 Федерального закона № 116-ФЗ О промышленной безопасности опасных производственных объектов;</li> <li>- п.10 Правил.</li> </ul>
